Töö nr ENE 1016

Hoone energiaaudit

2 korruseline 12 korteriga elamu
Address: Paide tee 29, Koeru 73001

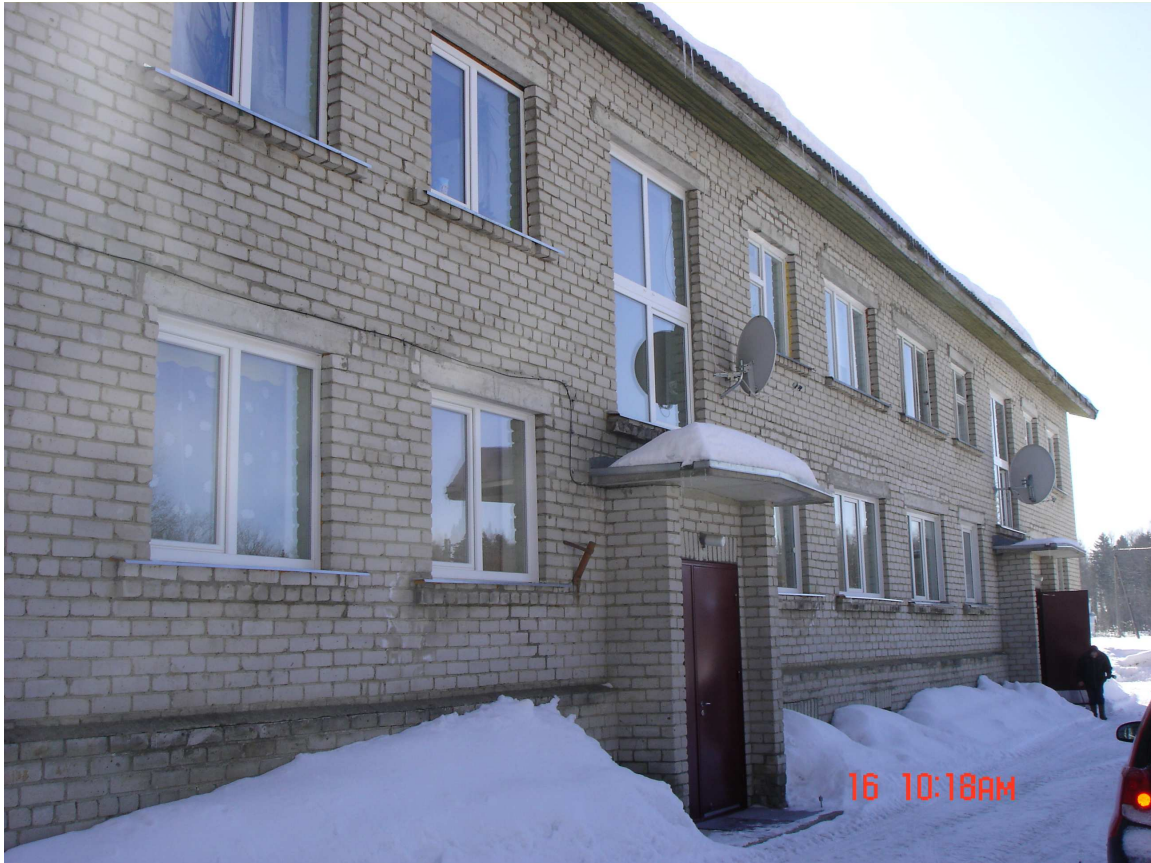
Hoone on viilkatusega silikaattelistest seintega elamu. Osa aknaid on hiljuti vahetatud. Poolel hoonel on kelder.

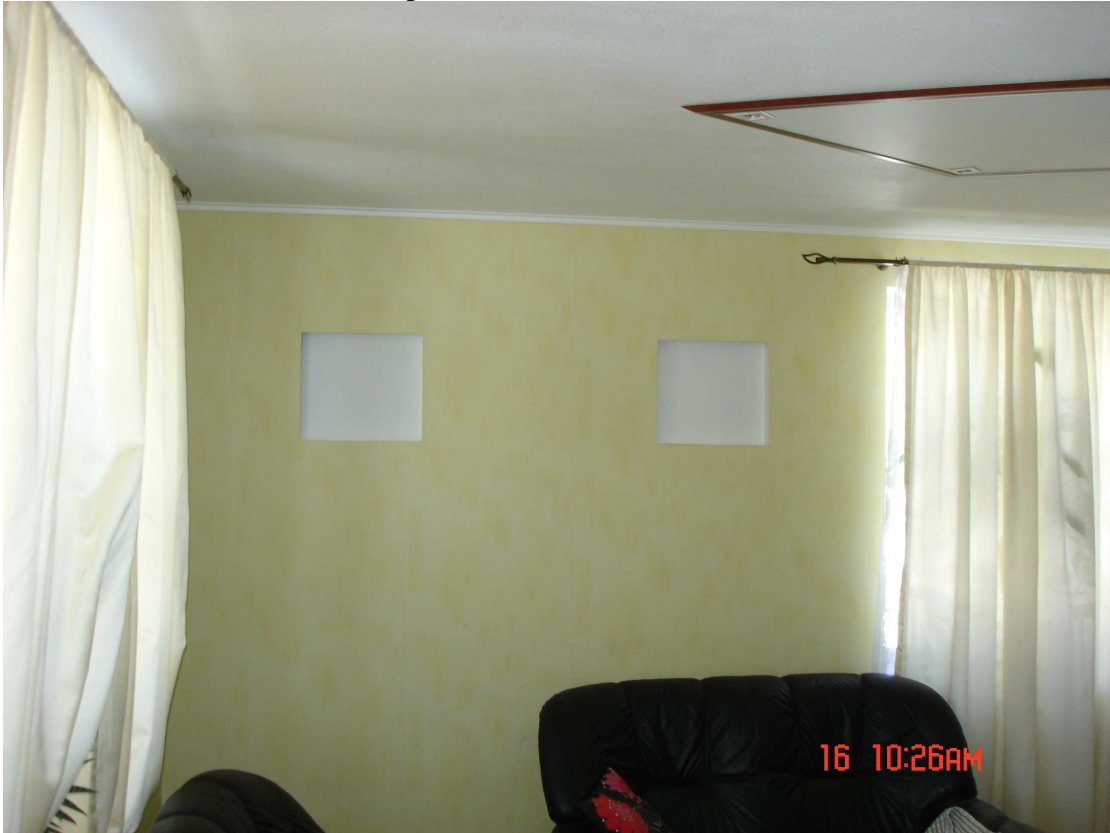
Kohati on hoonet seestpoolt soojustatud, mis aga võib tuua kaasa soovitud vastupidise efekti – nimelt seina sees temperatuur langeb ja toob niiskuse kondenseerumise ja hallitamise võimaluse üha sissepoole.
